BREVET DE TECHNICIEN SUPÉRIEUR

CONSTRUCTIONS MÉTALLIQUES

SESSION 2018

DOSSIER D'ÉTUDE TECHNIQUE

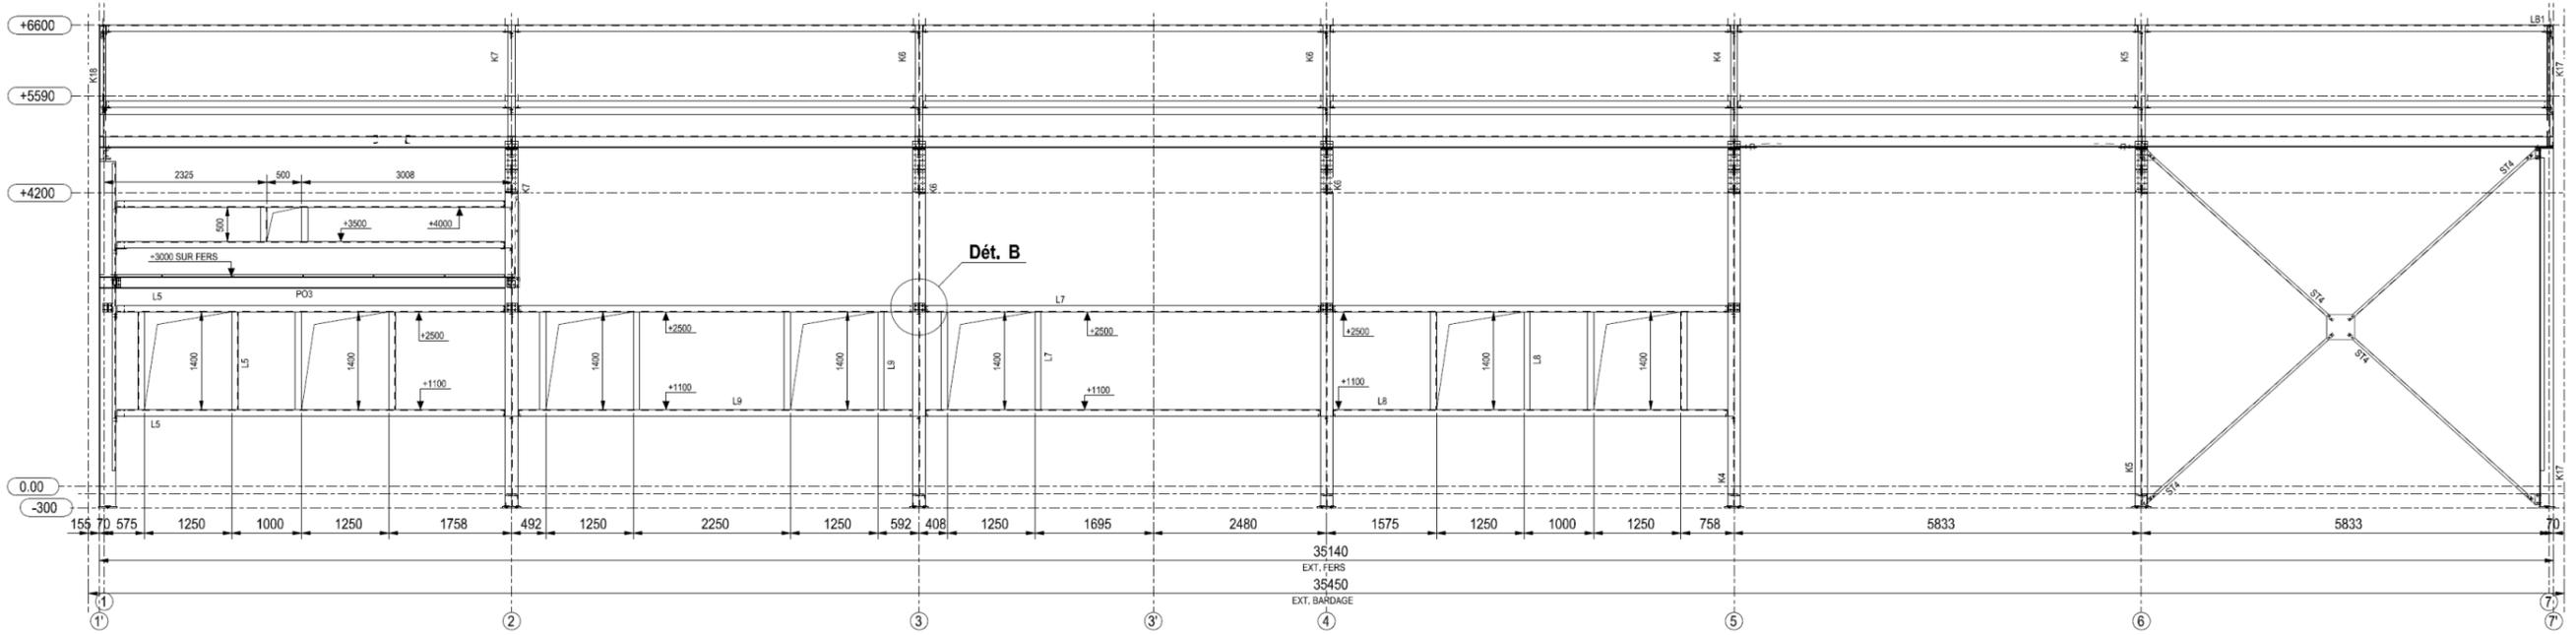
**File B**  
1:50

Treillis stabilisé par une croix de Saint-André en cornières L40\*4

- Barres verticales en IPE 200 (en rive) et 400 (en extrémité)
- Barres verticales en IPE 140 (les pannes sablières)

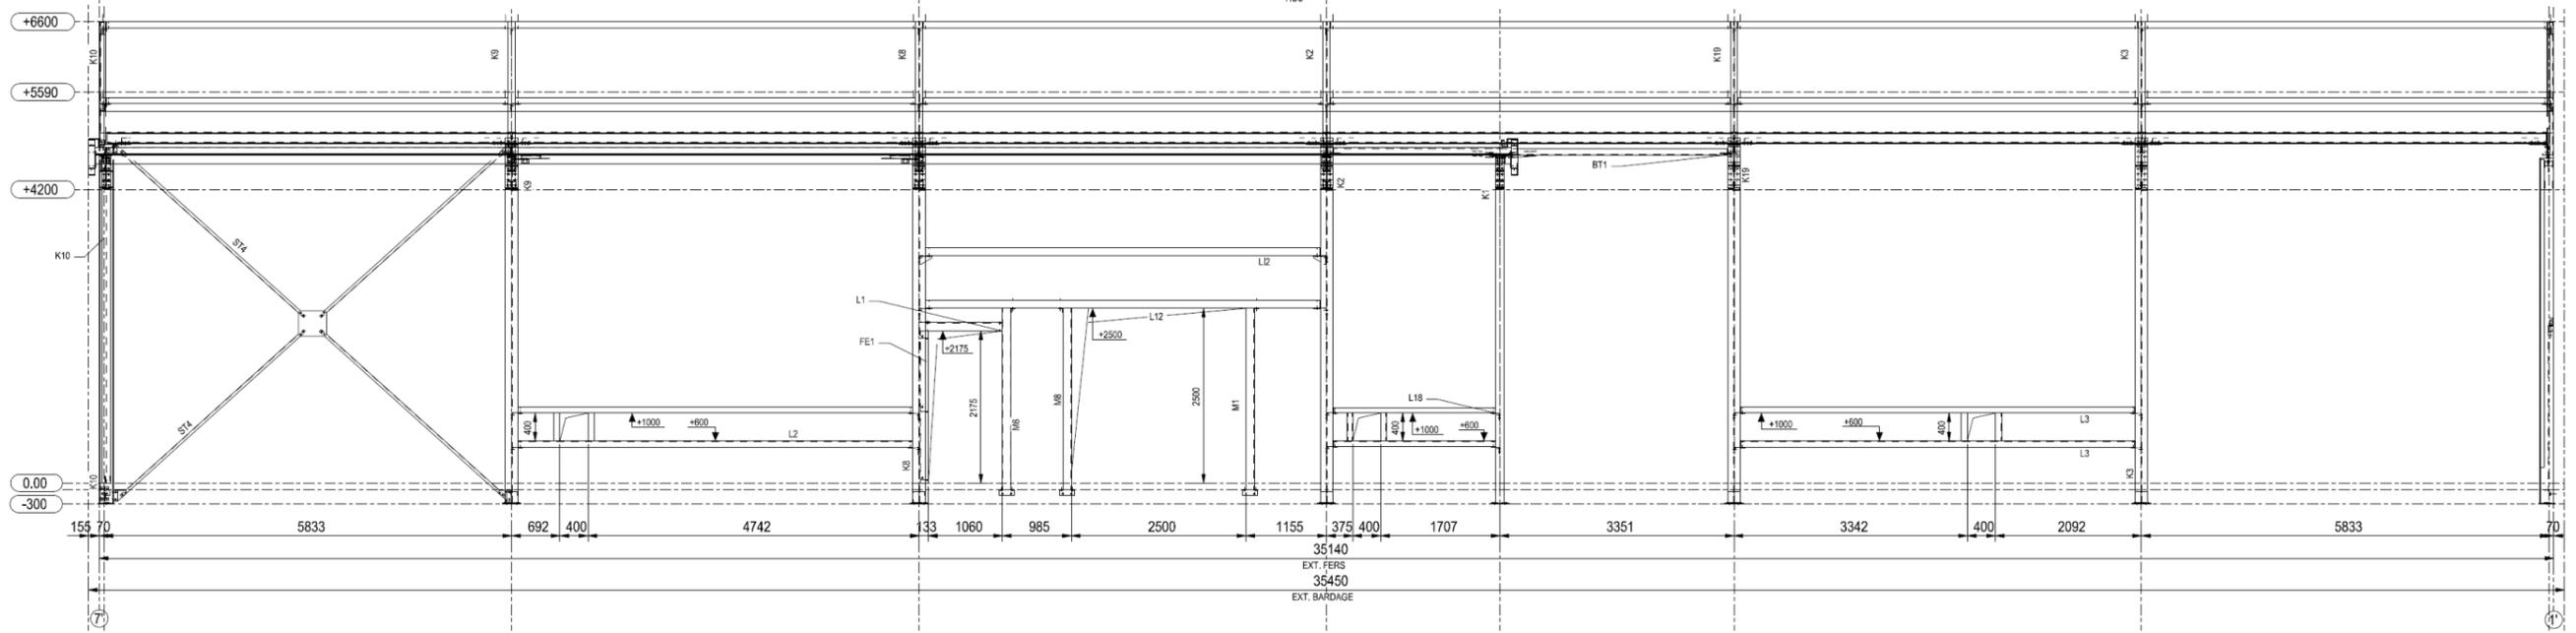
**File A**  
1:50

Treillis stabilisé par une croix de Saint-André en cornières L40\*4

- Barres verticales en IPE 200 (en rive) et 400 (en extrémité)
- Barres verticales en IPE 140 (les pannes sablières)

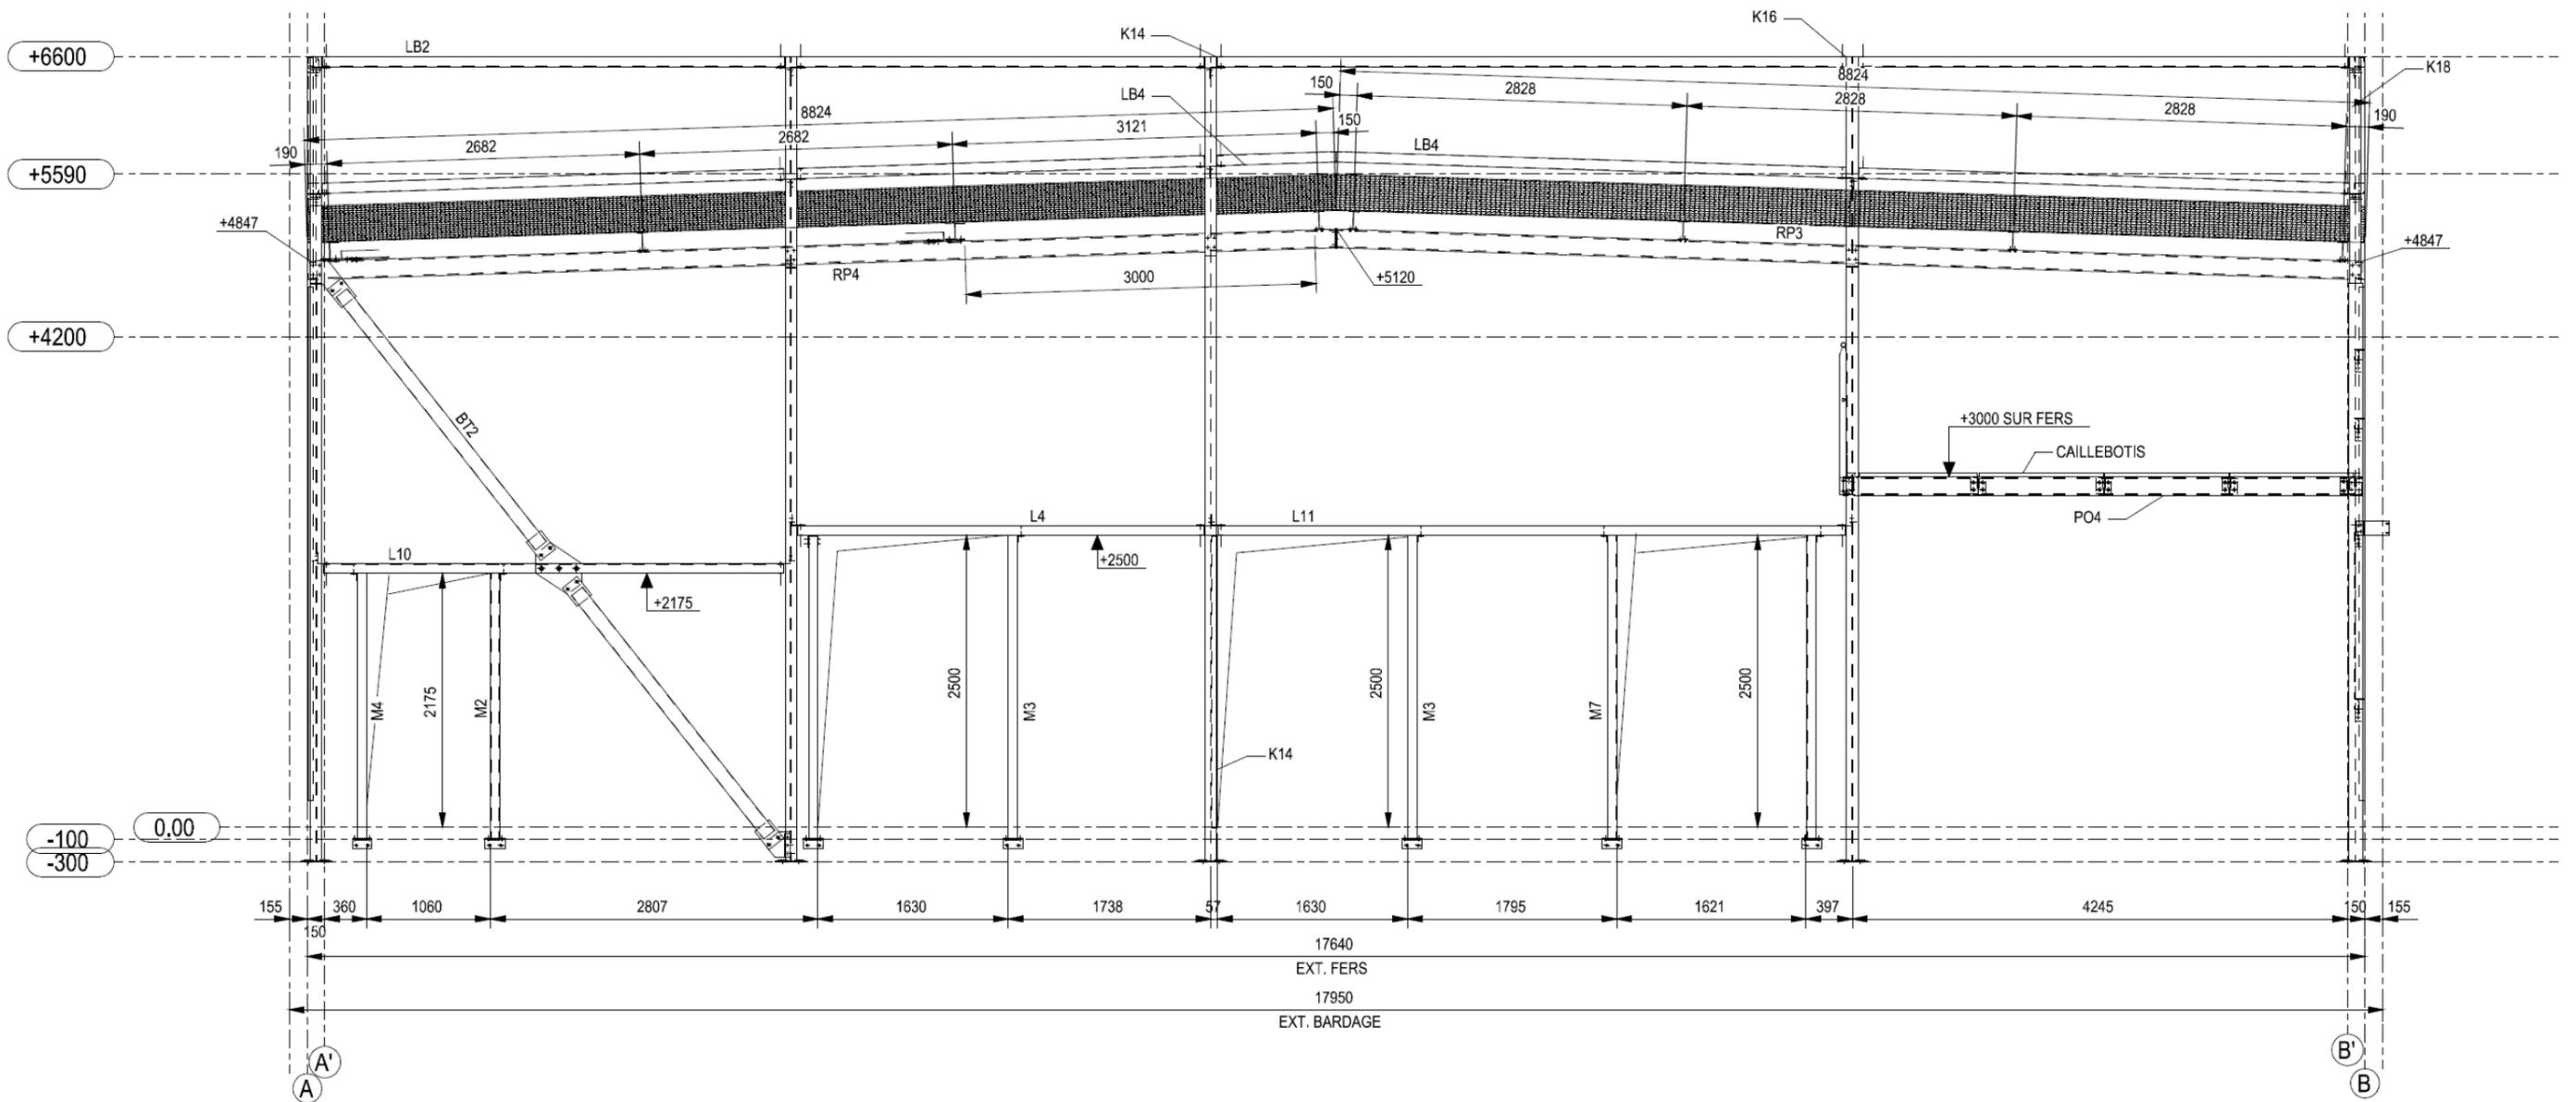
# File 1

Treillis plan stabilisé par une diagonale en tube carré

- Barres verticales en IPE 200
- Barres verticales en IPE 140 (les pannes sablières)

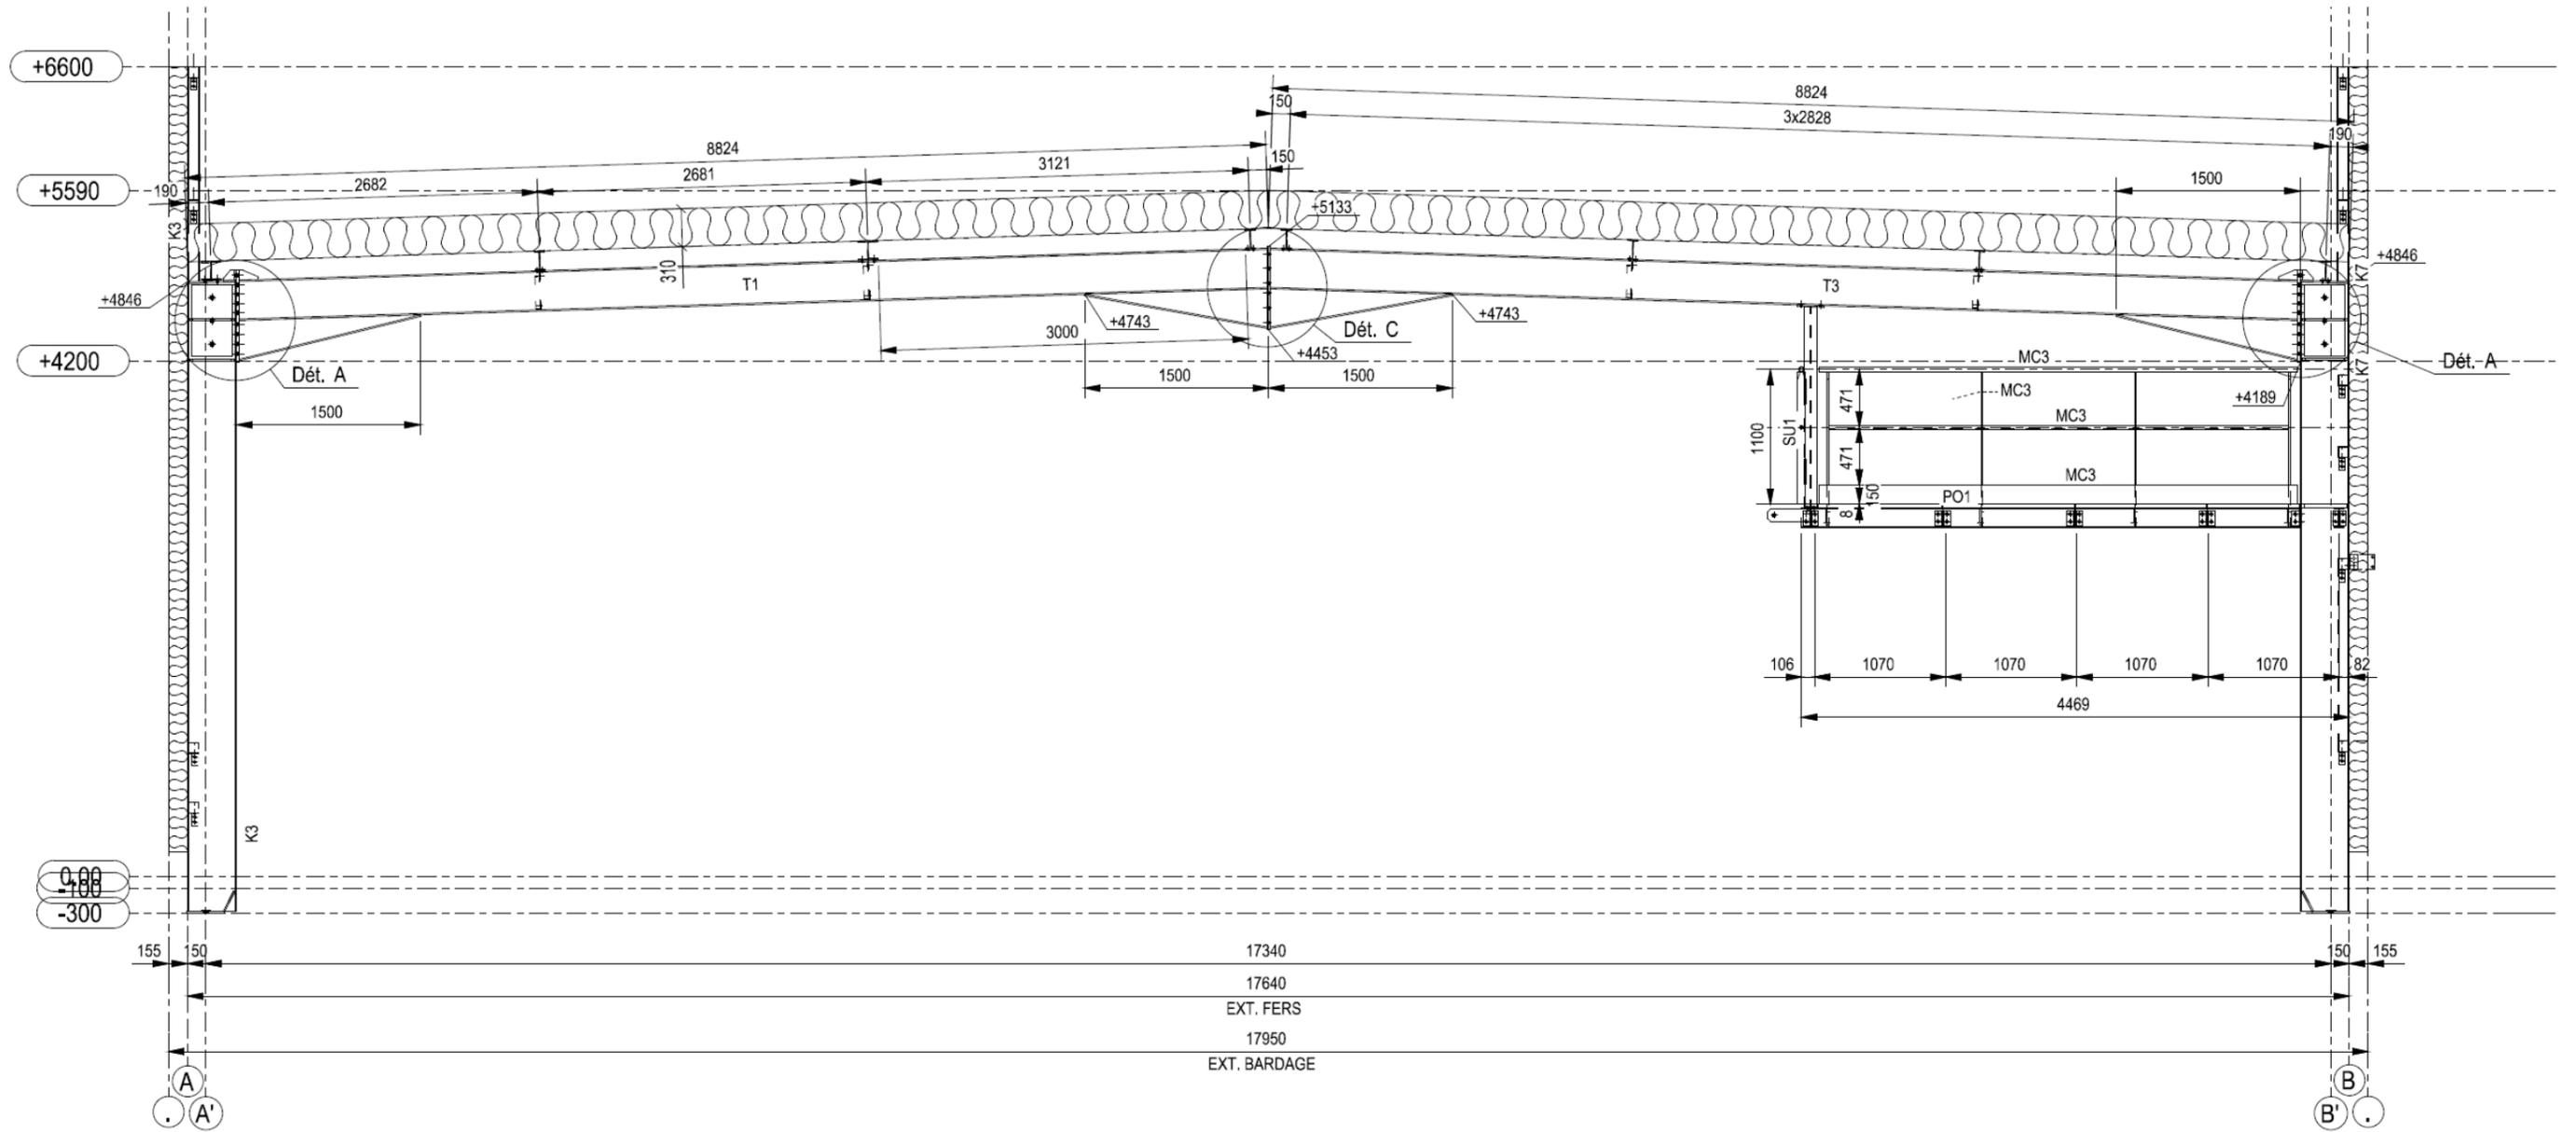
# File 2

Portiques hyperstatiques formés de

- Poteaux en IPE 400 articulés en pied
- Traverses en IPE 330 encastrés en tête de poteaux grâce à des Jarrets en demis IPE 330
- Les traverses sont maintenues vis-à-vis du déversement par des profilés en cornière

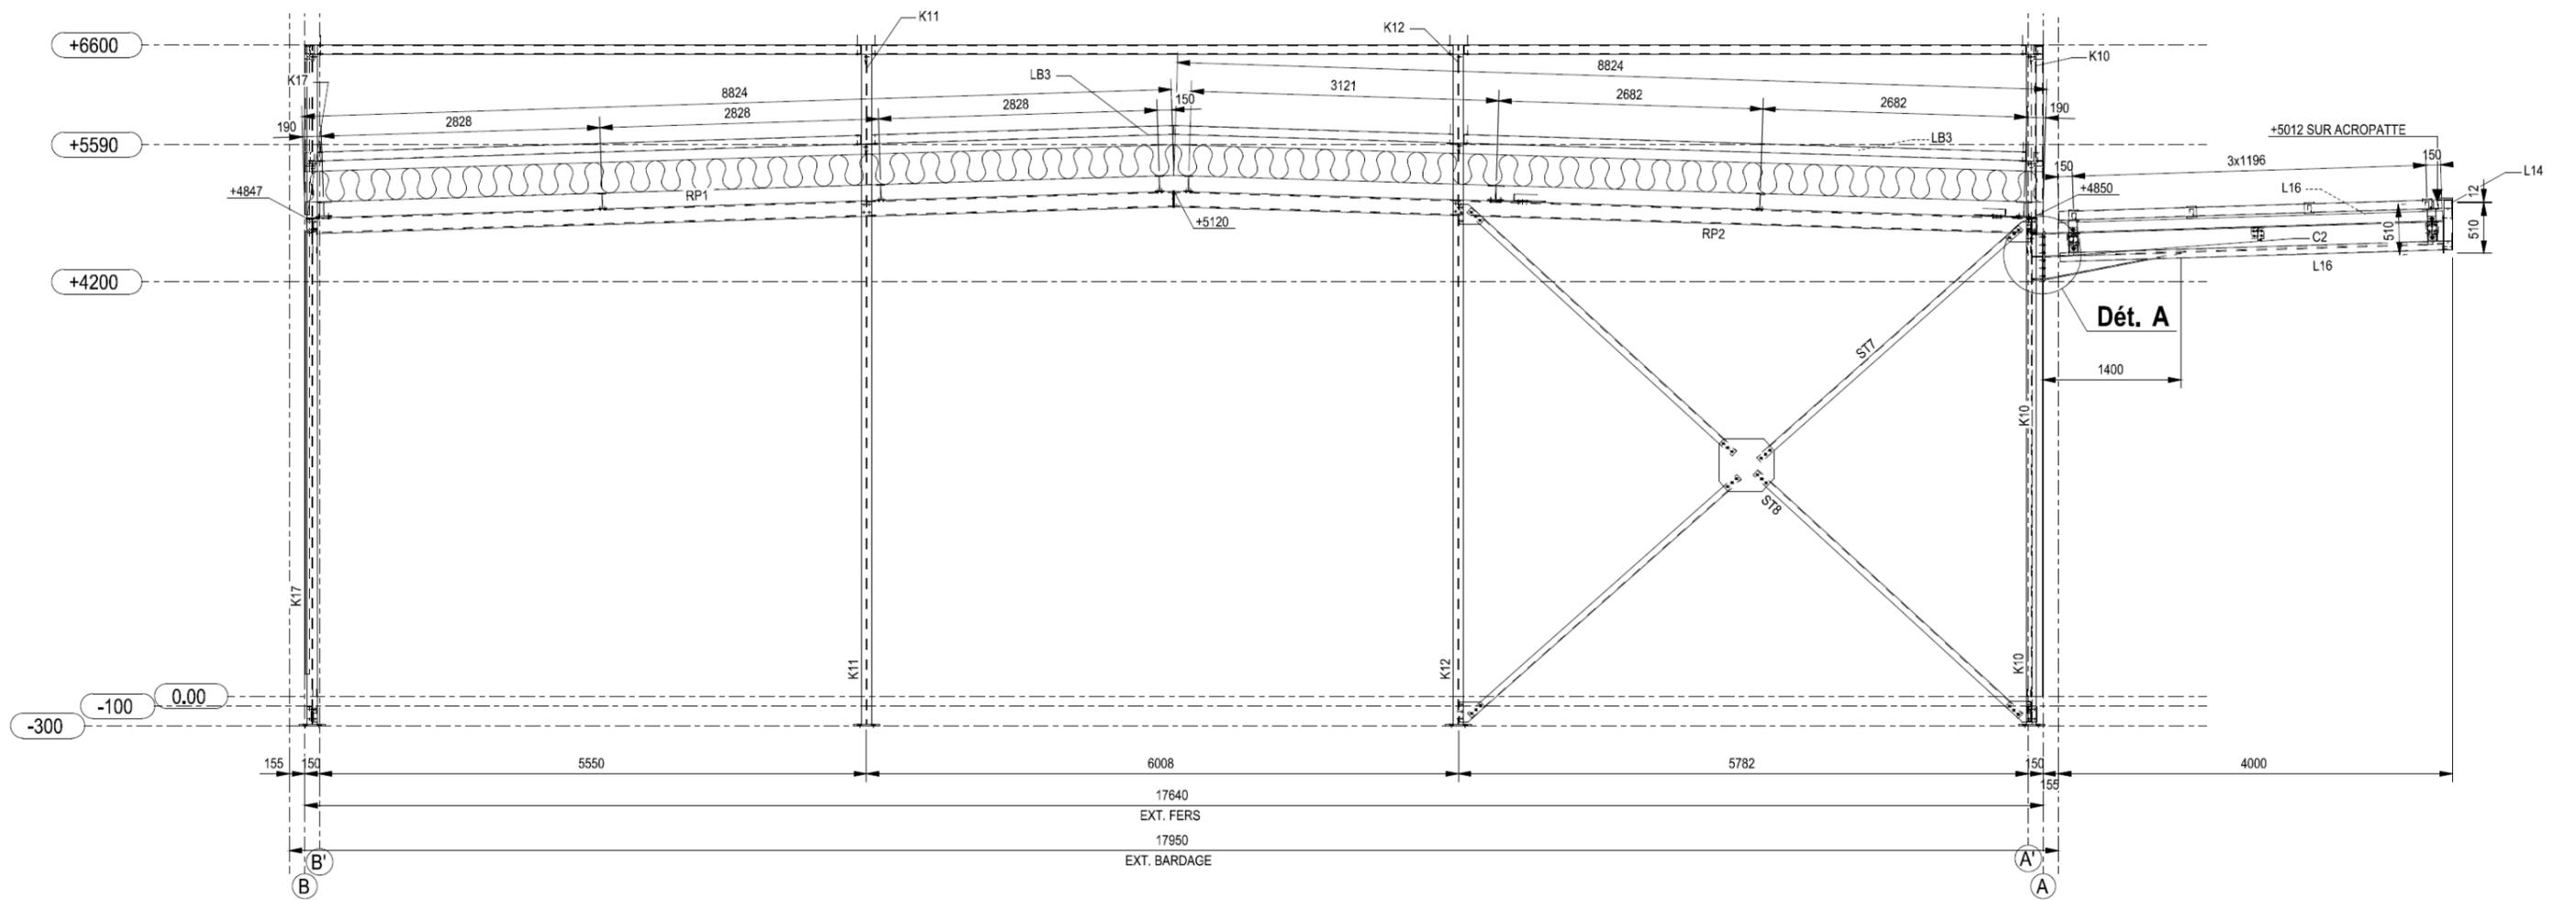
**File 7**  
1:50

Treillis plan stabilisé par une croix de Saint-André en cornières L70\*7

- Barres verticales en IPE 200
- Barres horizontales en UPN 160 (les pannes sablières)
