1. Présentation.

Le bâtiment est construit à Tréllissac en Dordogne (24) à une altitude inférieure à 200 m

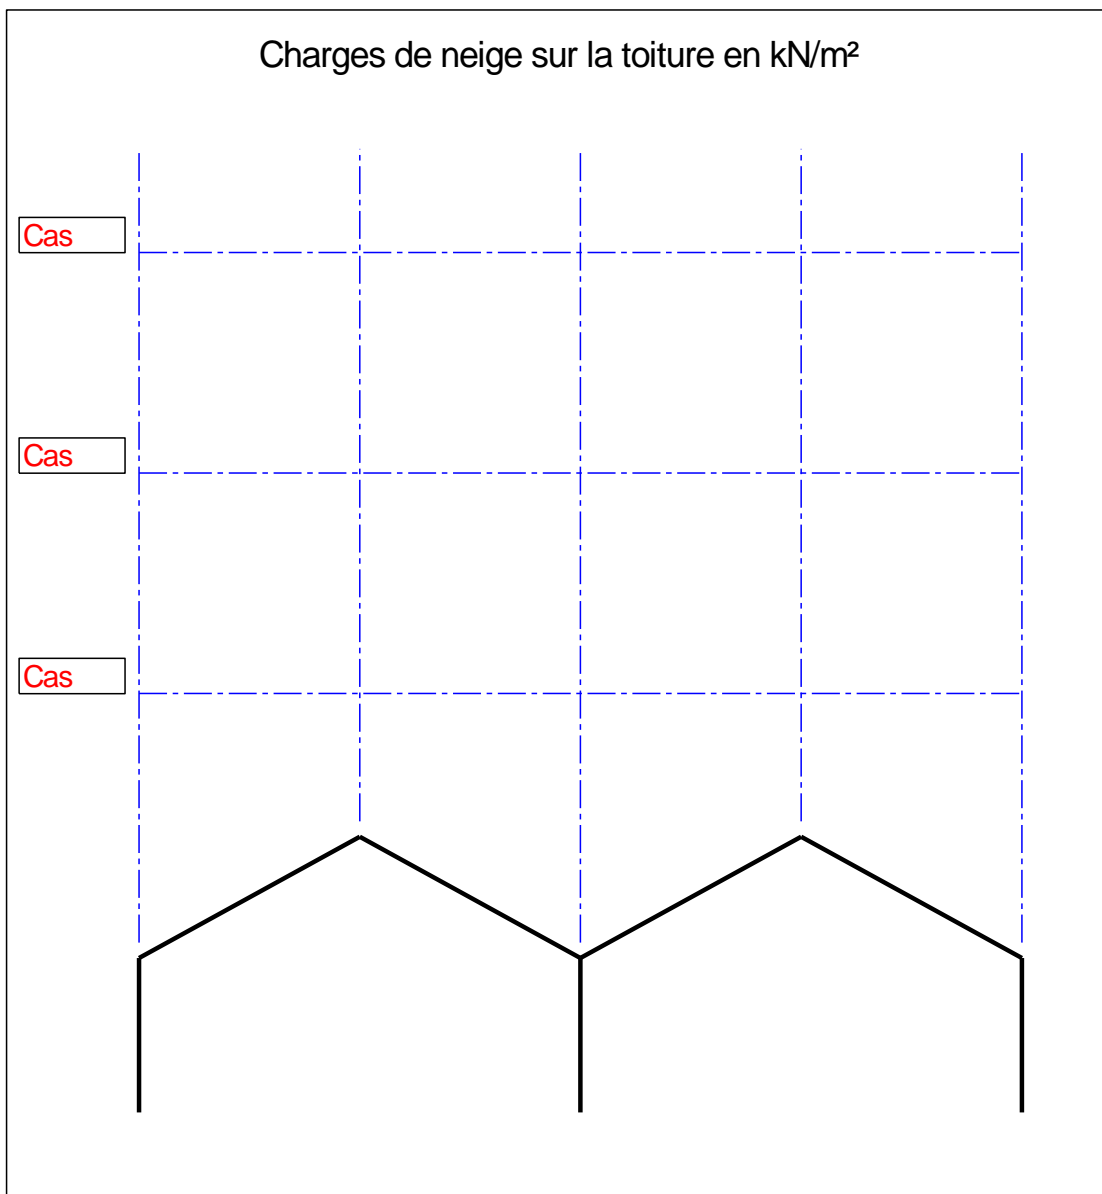
2.1. Déterminer la charge de neige sur la toiture en complétant le schéma suivant.
